PENINGKATAN KUALITAS PRODUK DAN PRODUKTIFITAS PADA PROSES LASER MARKING PERANKITAN INTEGRATED CIRCUIT

Program Studi Teknik Mesin, Fakultas Teknik, Universitas Riau Kepulauan

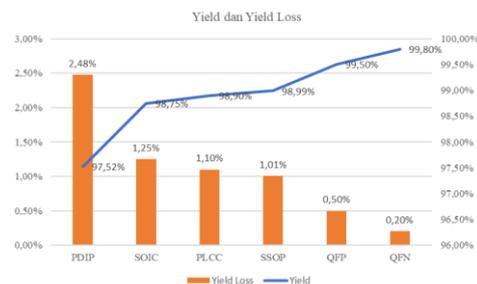
Gambar 1. Yield produksi

Para insinyur proses menganalisis data produksi untuk jangka waktu 3 bulan. Data tersebut diperoleh dari data produksi dari masing masing proses. Hasil analisis terhadap data yang tersedia terlihat bahwa yield paling rendah terjadi pada produk IC tipe Plastic Dual Inline Package (PDIP). Breakdown dari defective yang terjadi memperlihatkan bahwa jenis defect yang mendominasi adalah kerusakan pada kaki- kaki IC (damage lead).

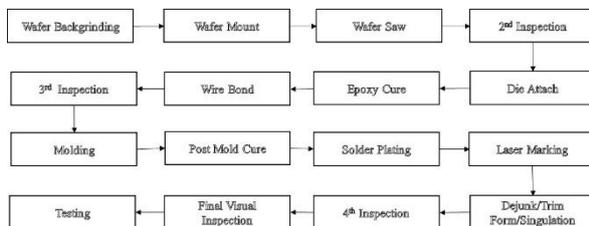
Gambar 3. Process Flow perakitan IC

Pelanggan selalu pemilik barang mengirimkan wafer ke PT. Unisem beserta dengan perintah kerja (Purchase Order) yang berisi tipe IC yang akan diproduksi, dengan Bill of Material yang telah mereka tentukan dan alamat pengiriman produk akhir. Selanjutnya Production Control akan membuat jadwal produksi dan menyerahkan wafer ke bagian produksi untuk dikerjakan. Pengerjaan wafer sampai akhirnya menjadi produk akhir mengikut kepada process flow sebagai berikut.

Proses awalnya adalah proses back grinding. Proses back grinding ini bertujuan untuk menipiskan ketebalan wafer sehingga ketebalan wafer berada dalam spesifikasi design rule yang telah ditentukan insinyur proses (Design Rules). Ketebalan wafer yang diijinkan berada dalam range maksimum 12 mil. Satu mil ini ekuivalen dengan 25 μ m. Wafer dengan ketebalan melebihi 12 mil berpotensi menghasilkan defect exposed wire pada proses molding. Wafer yang akan ditipiskan diberi lapisan plastic khusus yaitu plastic adhesive pada permukaan aktif. Tujuan memberi lapisan plastic tersebut adalah untuk

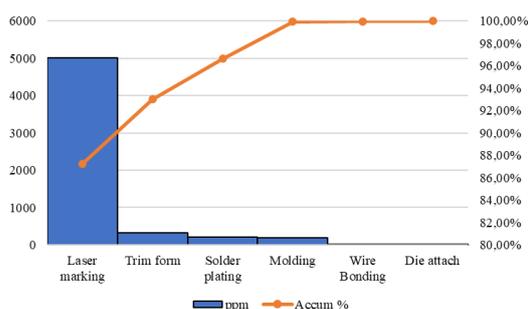
Gambar 4. Pareto *defect* pada IC tipe PDIP

Terlihat pada gambar diatas bahwa proses laser marking sebagai kontributor terbesar terhadap terjadinya defect damage lead. Selanjutnya tim mengkaji lebih lanjut tentang fenomena damage lead yang terjadi pada proses laser marking. Berdasarkan tipe *lead frame* yang digunakan untuk produksi, tim mengetahui bahwa damage lead pada umumnya terjadi pada tipe open end lead frame, 85,65% damage lead terjadi pada IC PDIP yang menggunakan open end lead frame.

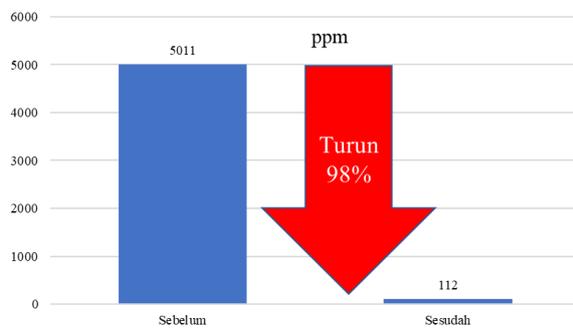
Gambar 5. Penurunan defect lead

Pebandingan data produksi sebelum solusi dan setelah solusi diterapkan menunjukkan bahwa solusi yang diterapkan efektif menurunkan damage lead pada proses laser marking.

- Solusi teknis yang disarankan tim adalah mengubah desain input pusher dan output stopper. Selanjutnya tim melakukan perubahan desain input pusher dan output stopper.

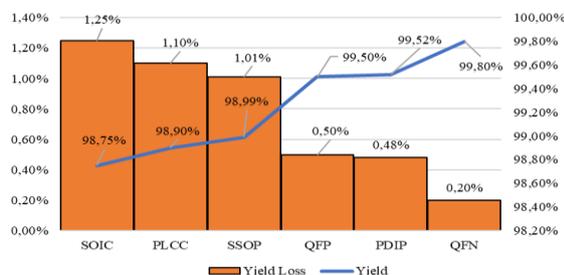
Gambar 6. Yield produksi

- 1) Solusi teknis yang diterapkan di proses laser marking untuk mengatasi masalah damage lead secara signifikan berhasil menaikkan yield produksi IC tipe PDIP dari 97,52% meningkat menjadi 99,52%.
- 2) Penerapan solusi di proses laser marking memperbaiki sikap kerja operator.
- 3) Prosedur keselamatan dan kesehatan kerja tidak mengalami perubahan.
- 4) Dampak lingkungan akibat penerapan solusi tidak mengalami perubahan.
