TINGKAT KEPUASAN PENGGUNA FASILITAS PENYEBERANGAN ORANG (STUDI KASUS JPO MUKA KUNING KOTA BATAM)

Harry Kurniawan¹ dan Nadia Khaira Ardi²

^{1,2}*Program Studi Teknik Sipil, Universitas Riau Kepulauan Batam,
Jl. Batu Aji Baru Batam
Email: nadia.khairaardi01@gmail.com*

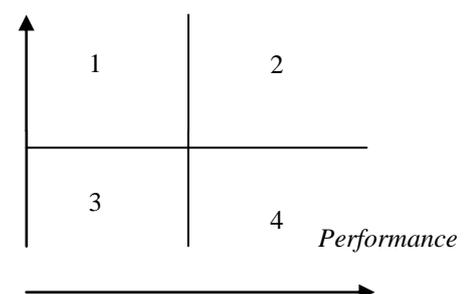
Gambar 1. *Importance-Performance* Grid
 Diagram Kartesius

Pengertian dari empat kuadran diagram kartesius tersebut di atas adalah sebagai berikut :

- ✓ Kuadran 1 : *Importance* tinggi sedangkan performance rendah, artinya pada kondisi ini, dari sisi kepentingan pengguna jasa, dimana faktor-faktor yang mempengaruhi pelayanan pada tingkat tinggi, sedangkan dari sisi kepuasan, pengguna merasakan tingkat yang rendah (tidak puas) sehingga menuntut adanya perbaikan atribut oleh penyedia jasa.
- ✓ Kuadran 2 : *Importance* tinggi sedangkan performance juga tinggi, artinya pada kondisi ini, dari sisi pengguna jasa, faktor-faktor yang mempengaruhi pelayanan pada tingkat yang tinggi, sedangkan kepuasan pengguna jasa juga pada tingkat yang tinggi (sudah puas). Dalam hal ini penyedia jasa diharapkan dapat

- ✓ Kuadran 3 : *Importance* rendah sedangkan performance juga rendah, artinya pada kondisi ini, faktor-faktor yang berhubungan dengan pelayanan tidak penting bagi pengguna, kinerja penyedia jasa biasa-biasa saja dan juga pengguna tidak merasa puas dengan pelayanan yang diberikan.
- ✓ Kuadran 4 : *Importance* rendah sedangkan performance tinggi, artinya pada kondisi ini faktor-faktor yang mempengaruhi pelayanan tidak penting bagi pengguna, tapi pengguna sudah merasa puas.

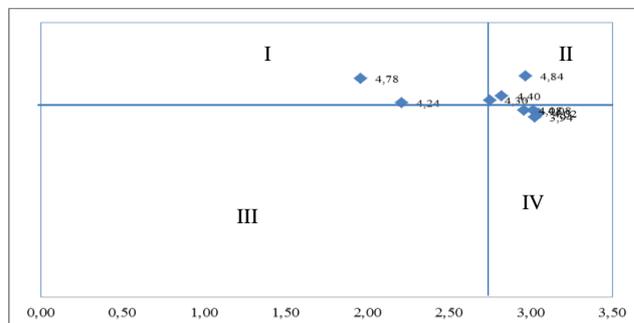
Gambar 4. Diagram Kartesius Tingkat Kepuasan Pengguna JPO Muka Kuning
 Sumber : Hasil Survey, 2018

Interpretasi penyebaran 8 indikator ke dalam diagram kartesius dapat dilihat pada gambar berikut ini :

Interpretasi penyebaran 8 indikator/atribut ke dalam empat bagian diagram kartesius dapat dijelaskan sebagai berikut :

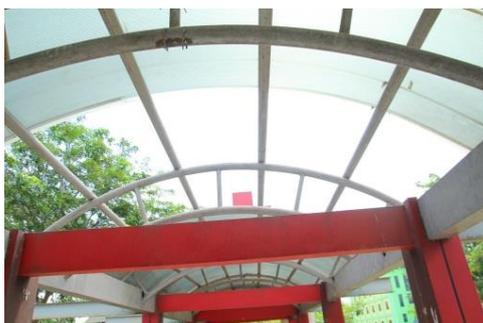
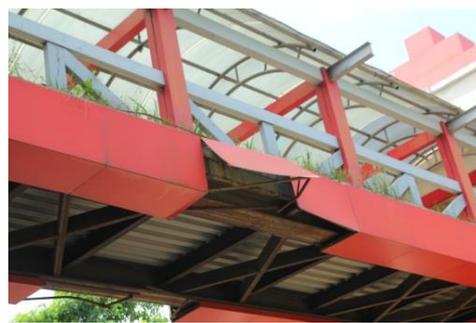
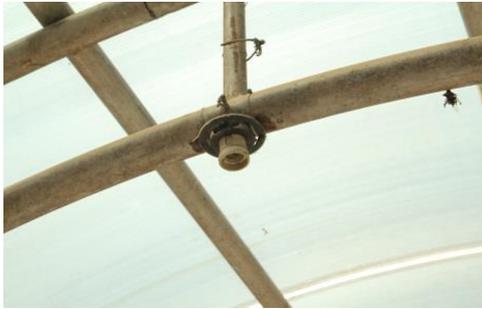
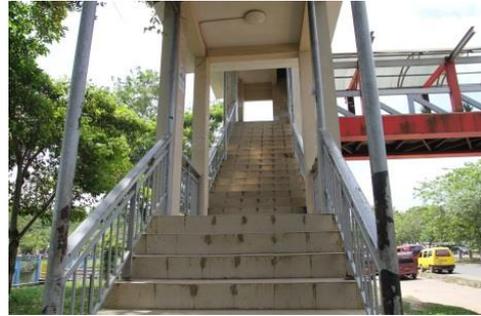
Gambar 5. Kondisi Fisik JPO

Indikator 7 (Kondisi fisik JPO : atap, lantai, pegangan tangga, lampu penerang) merupakan hal penting yang diharapkan oleh para pengguna JPO yang dalam pelaksanaannya belum memuaskan para pengguna JPO. Kondisi fisik JPO dapat dilihat pada Gambar 5.

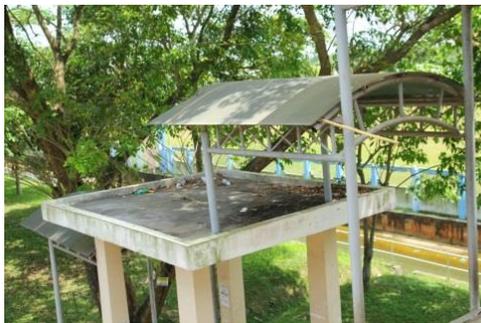
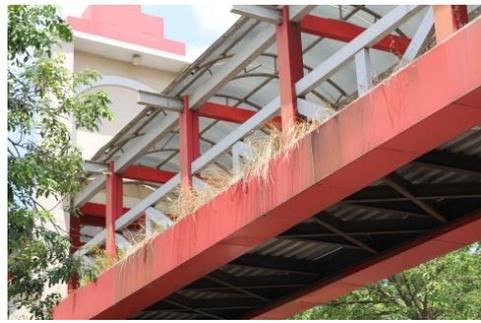
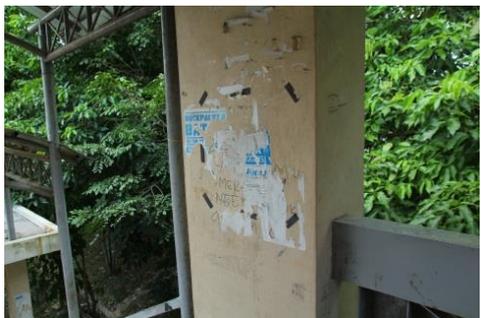
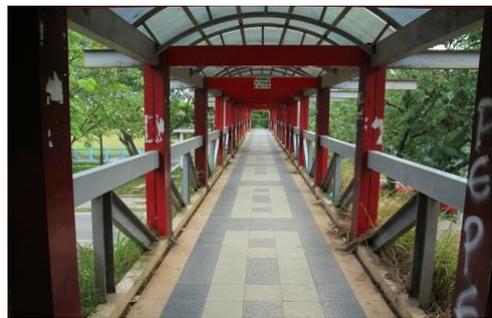
Gambar 6. Kondisi Kebersihan JPO

3. Kuadran III
Indikator 1 (kebersihan JPO), tidak menjadi point penting oleh pengguna JPO, yang dalam pelaksanaannya pun dirasa masih belum memuaskan. Kondisi kebersihan JPO dapat dilihat pada gambar 6 berikut ini.

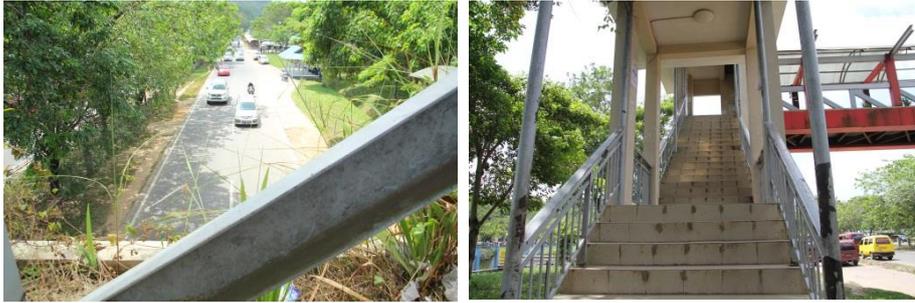
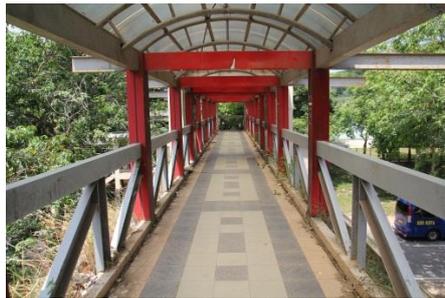
Gambar 7. Lebar area JPO dan Jarak dari Halte

Indikator 3 (lebar area yang luas untuk berjalan di JPO), indikator 4 (jarak ke/dari pemberhentian sarana angkutan umum), indikator 5 (waktu tempuh ke/dari pemberhentian sarana angkutan

umum) dan indikator 6 (Lebar dan tinggi anak tangga), tidak menjadi item penting bagi pengguna JPO, namun mendapat penilaian yang cukup memuaskan.
