EVALUASI KONDISI DAN KERUSAKAN JALAN DENGAN METODE BINA MARGA (Studi Kasus Ruas Jalan Raja M Tahir Kota Batam)

Harry Kurniawan¹, Imam Setiyohadi², Pirhot Pakpahan³

Universitas Riau Kepulauan, Batam, Kepulauan Riau

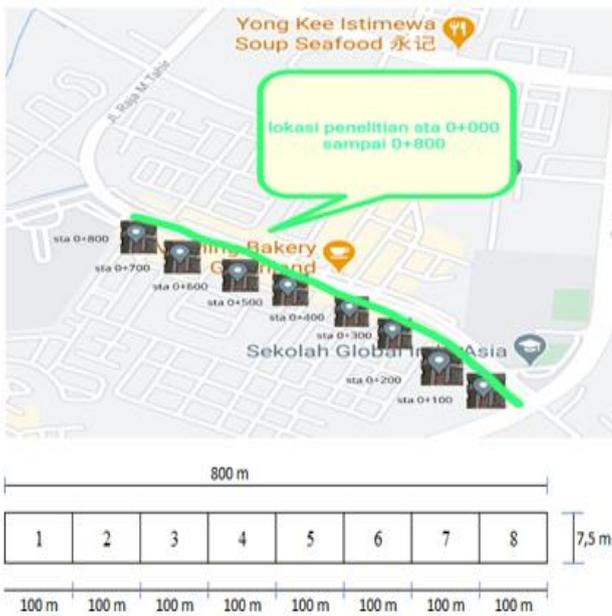
Gambar 3. Luasan Segmen Penelitian
 (Sumber : Observasi Lapangan, 2020)

Untuk mempermudah perhitungan nilai kerusakan, Adapun teknik yang dilakukan dalam pengumpulan data untuk penelitian ini adalah membagi ruas jalan Raja M Tahir Di Kota Batam pada STA 0+000 sampai STA 0+800 menjadi segmen- segmen dengan luasan 100 meter x lebar jalan 7,5 meter, sebagaimana gambar 3. di bawah ini.
