**EVALUASI KINERJA DAN PENYUSUNAN  
ANGKA KEBUTUHAN NYATA OPERASI  
DAN PEMELIHARAAN EMBUNG PULAU DOMPAK  
DI KOTA TANJUNGPINANG, KEPULAUAN RIAU**

**Nadia Khaira Ardi<sup>1</sup>, Harry Kurniawan<sup>2</sup>, Suhendika<sup>3</sup>,**  
Universitas Riau Kepulauan

Embung pulau dompak terletak di wilayah Pulau Dompok Kelurahan Dompok Kecamatan Bukit Bestari Kota Tanjungpinang Provinsi Kepulauan Riau. Pada embung pulau dompak terdapat kerusakan pada bagian hulu kolam empat, sehingga terjadi kebocoran pada bagian hilir, serta pada kolam 1 terdapat sedimentasi yang sudah banyak, sehingga menurunnya daya tampungan pada kolam. Oleh karena penulis bertujuan meneliti masalah apa saja yang terdapat pada Embung Pulau Dompok, dan menghitung angka kebutuhan nyata operasi dan pemeliharaan embung. Awal yang dilaksanakan yaitu mengumpulkan data eksisting. Selanjutnya adalah melakukan survey dan inventarisasi bangunan kemudian penilain kinerja terhadap bangunan. Hasil dari penilaian kinerja Embung Pulau Dompok untuk penilaian aspek fisik didapatkan nilainya 56,00% dengan kriteria kinerja cukup, pada penilaian aspek operasi dan pemeliharaan nilai kinerja yang didapat yaitu 45,00% dengan kriteria bu

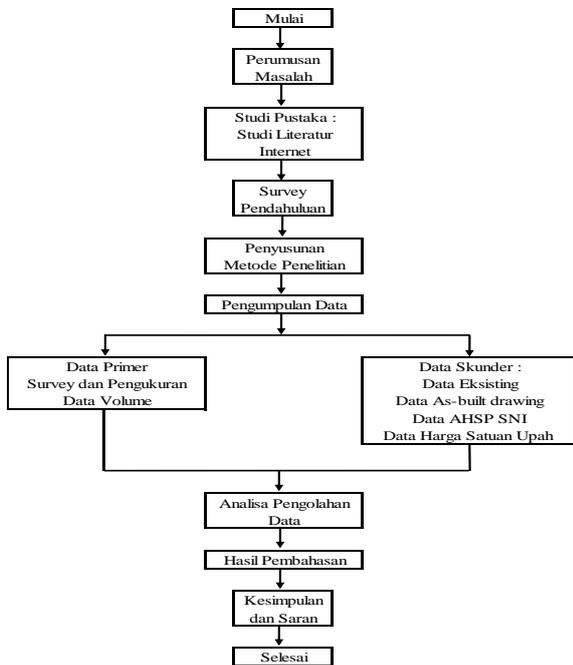
Diagram alur penelitian dapat dilihat pada Gambar 3.2 di bawah ini :

Gambar 3.2 Diagram Alir Tahapan Penelitian
